**Forsikringsselskap: Tryg Forsikring**

<b>Skadeårsak:</b> Storm	<b>Skadedato</b> 21.09.2018
--------------------------	-----------------------------

### Hendelsesforløp og skadebeskrivelse:

I forbindelse med vind opp i orkan styrke har det oppstått skade på to separate bryggeanlegg som er i Sameiet Øksneviks eie. Skadde bryggeanlegg befatter gårdsnummer 155 og bruksnummer 158 og 146 i Lindesnes kommune.

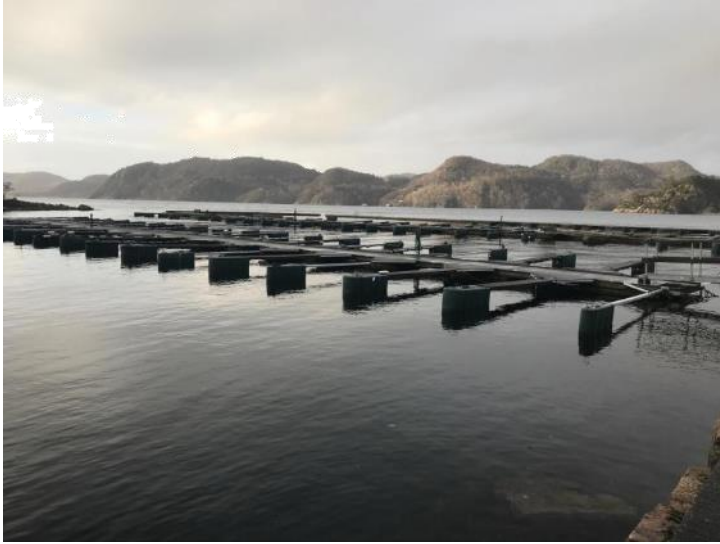
Bryggeanlegg

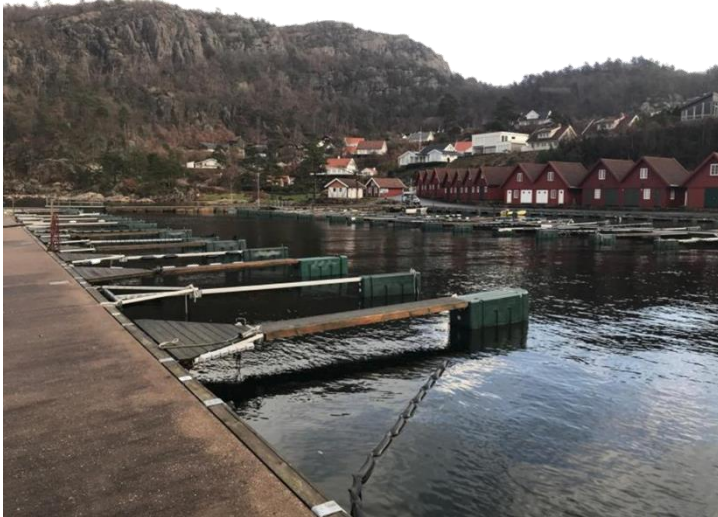
Utliggere på bryggeanlegg

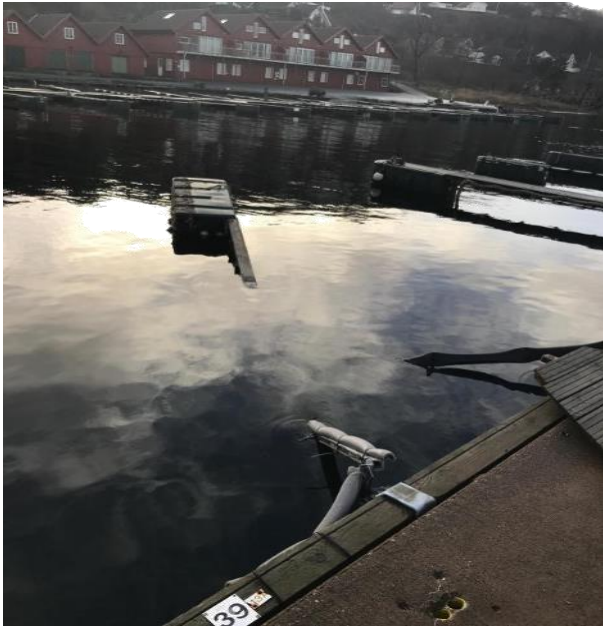
De kraftige bølgene har ført til at flere av utliggerene, som er i galvanisert stål, har knekt tvert av. Det har også oppstått skader på flere av gummifjærene som holder utliggerne montert mot flytebryggene. Det er i tillegg skader på deler av flytebryggene, her er kantbjelker og bekledning/skjørt skadet av bølgene.

Skade på utligger

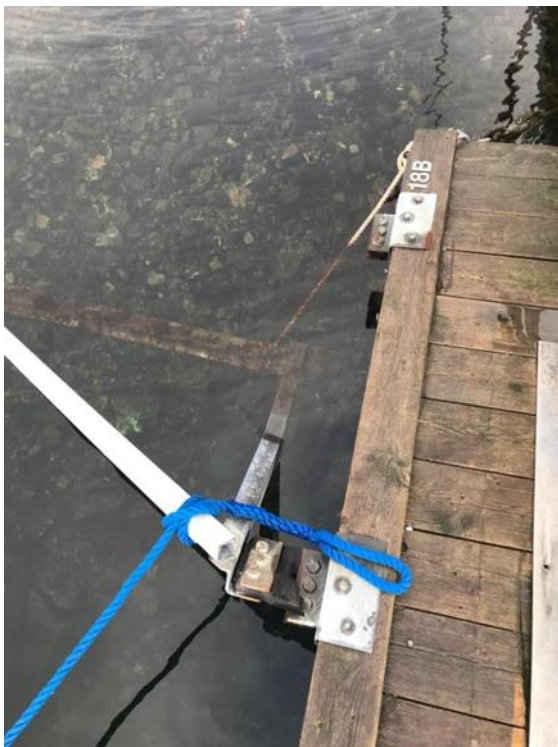
Skade på utligger, her har gummifjær røket.

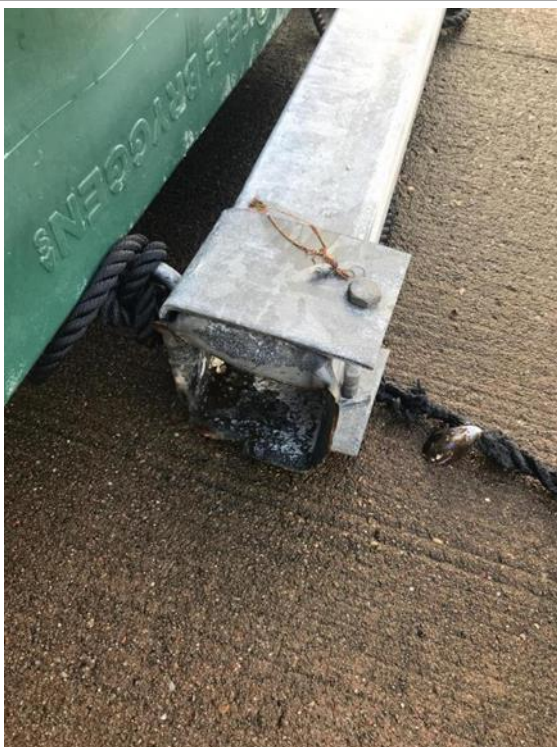
Galvanisert stål på utligger har knekt.

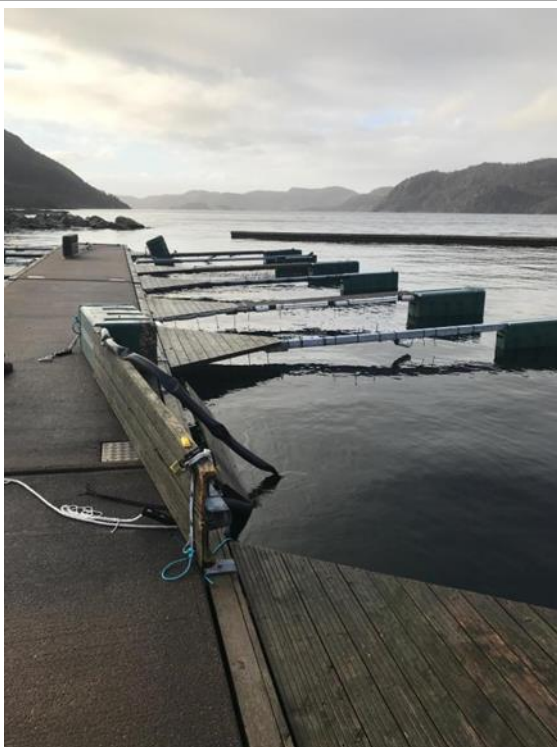
Skader på utliggere.

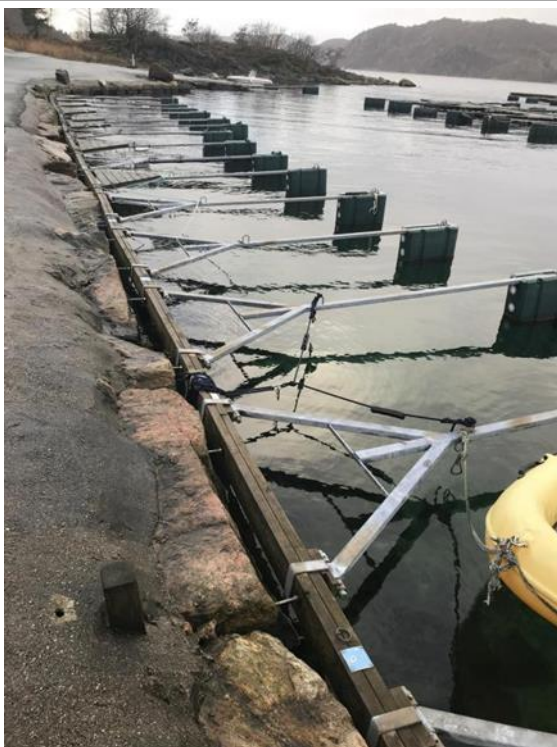
På fastlandssiden var det montert utligger som var forankret i doble impregnerte 48x223 mm. Disse var igjen boltet fast med 20 mm syrefaste bolter inn i fjellet. Senteravstanden på boltene var omlag 2 m. Boltene har her knekt tvert av, dette tyder på at det har vært voldsomme krefter i sving. Den berørte delen av dette anlegget er på ca. 18 m.

Landmonterte utliggere

Forsikringstaker bør i fremtiden forsterke innfestninger på utliggere montert mot grunnfjellet.

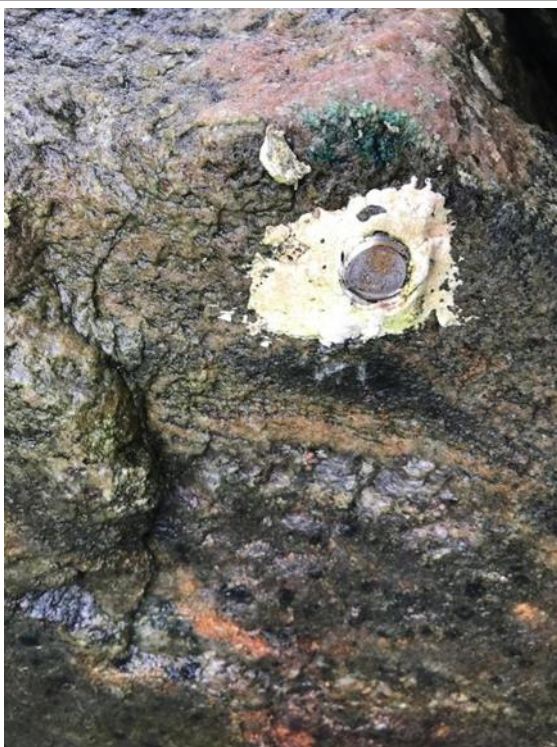
20 mm syrefast stålbolt har knekt tvert av.

Forsikringstaker bør få innfestingskravene beregnet før utbedringsarbeidene utføres. Det bør også vurderes om det bør demonteres deler av anlegget i høst/vintersesongen for å unngå at anlegget skal bli skadet i liknende stormer. Denne merkostnaden kommer i tillegg til kostnader med utbedring av skaden, og er ikke medtatt i takstbeløpet.

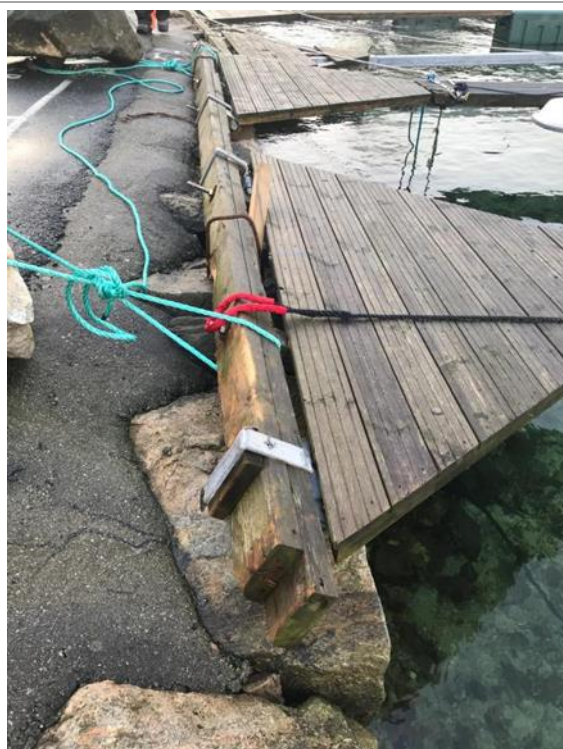
Deler av landmontert bryggeanlegg er midlertidig festet.

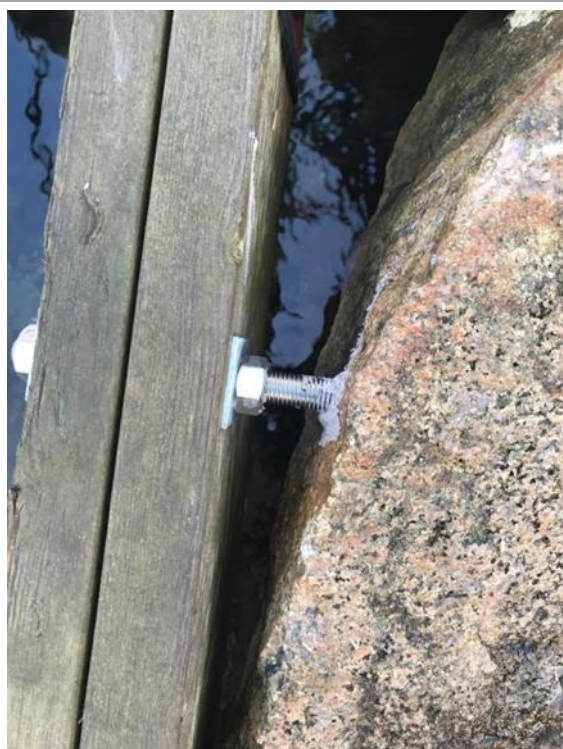
Festet med syrefaste bolter.

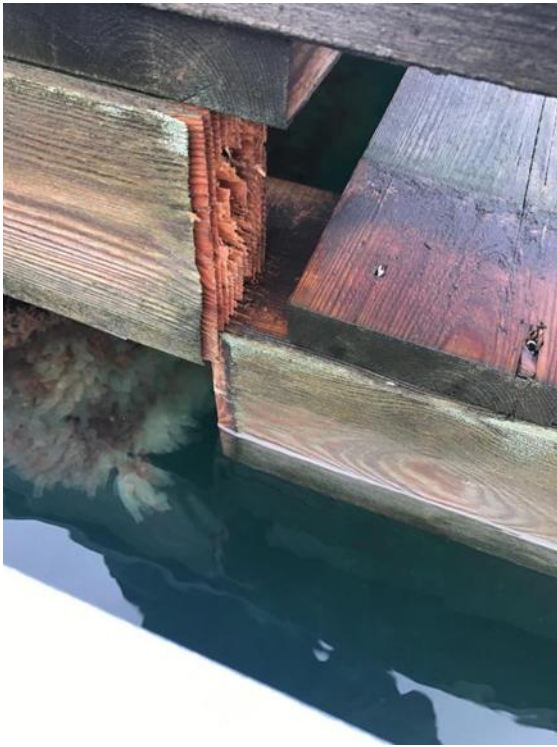
Brudd i kantbjelke på skjørt. Bruddet har oppstått i en fingerskjøt.

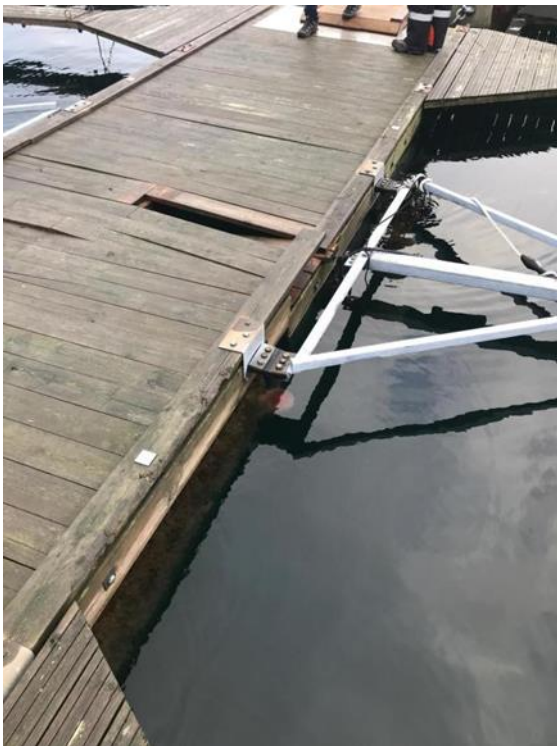
Skade på dekket på flytebrygge.
